TILSTANDSRAPPORT

**AB MALTAGADE 15-19
M.FL.**

JULI 2012

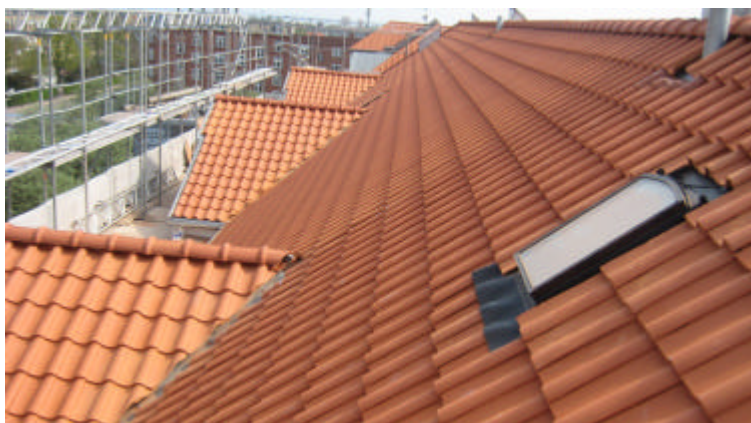
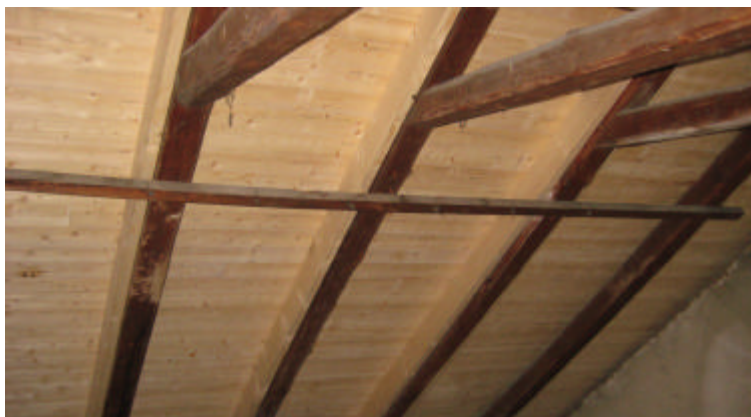
Udsnit af tagflade imod Parmagade.

Taget fremstår i perfekt stand og der skal ikke forventes vedligeholdelsesarbejder på taget i den kommende 10 års periode.

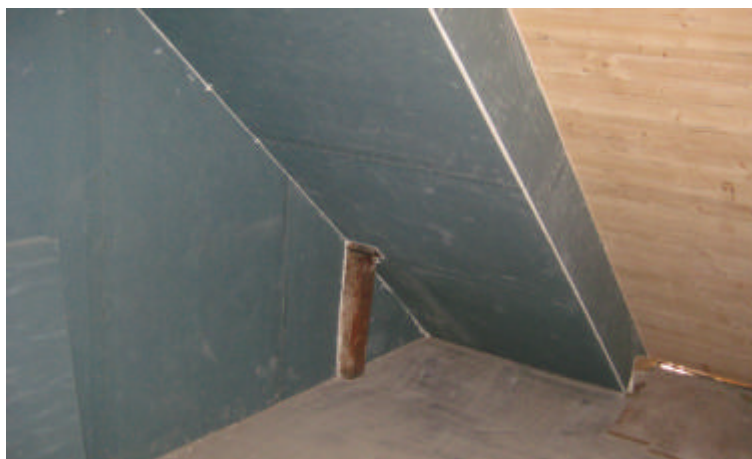
Der er etableret nye brandkammerstatninger under tagfladerne der deler den samlede tagflade op i 3 brandsektioner.

Tagflade set indefra ved brandkammerstatning.

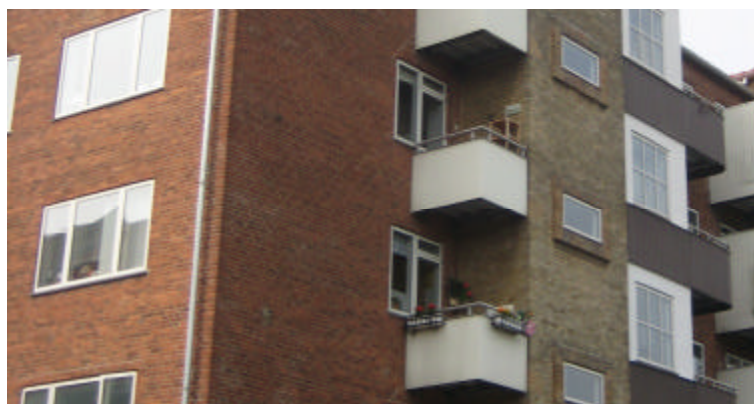
Udsnit af gadefacade mod Parmagade.

Fugerne imellem murstenene er relativt svage og den yderste hårde skal er mange steder faldet af, så den meget porøse mørtelfuge sidder ubeskyttet. Den vil med tiden slides af vind og vejr så fugerne bliver mere og mere dybtliggende.

Derfor anbefales det at foretagen en fuldstændig omfugning af murværket og i den forbindelse foretage en grundig registrering af evt. rustne jernoverlæggere og foretage en rustbeskyttelse af disse.

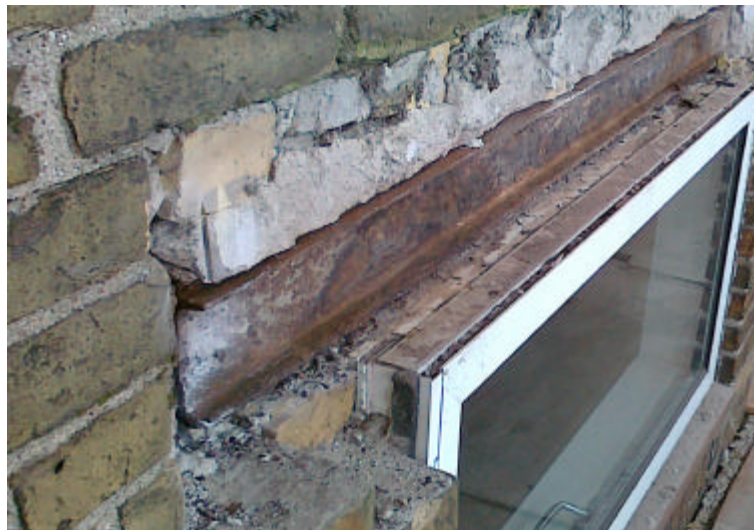
Over alle vinduer og døre på gadefacaden ligger der jernprofiler til at aflaste overliggende murværk. Disse jern ligger relativt yderligt og er dels en utilsigtet kuldebro, men er også nemt udsat for fugt og dermed risikerer de at ruste, hvilket vi har konstateret forskellige steder på facaderne.

Rusten ståloverligger over trappevindue

Det må påregnes at der med tiden vil opstå nye skader på murværk grundet rustne jern. Når jern rustner, udvider det sig og skubber dermed til de omkringliggende mursten. Derved åbnes murværket yderligere og der kommer mere fugt til. Derved forstærkes rustdannelserne m.v.

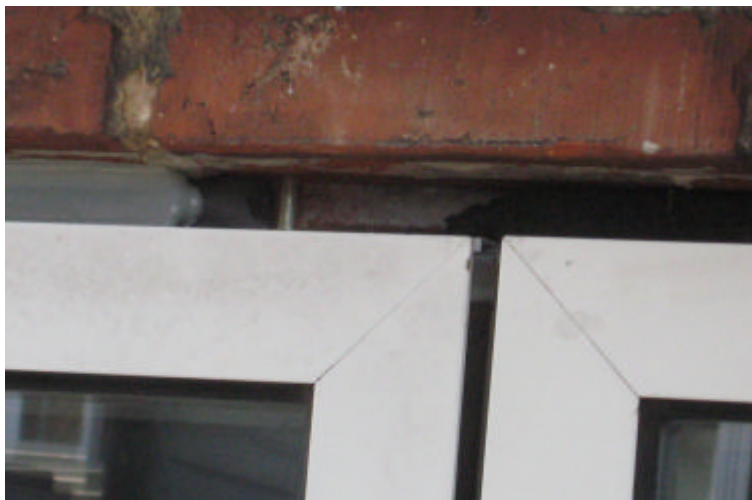
Stålprofil over vinduer til beboelse.

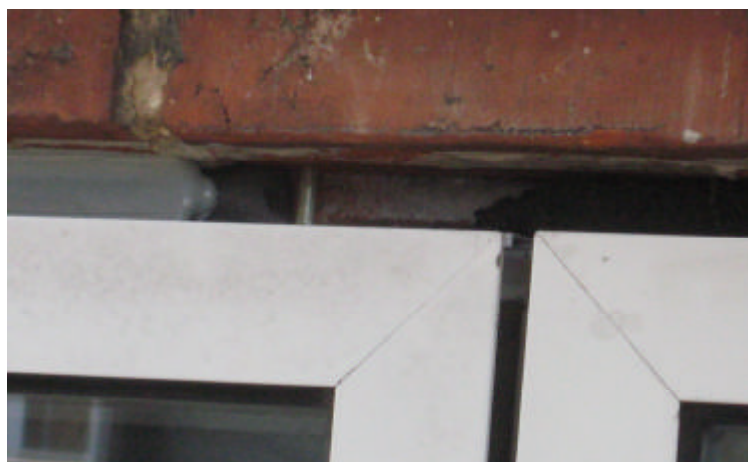
Det eksisterende fugebånd er skåret ud og der er i stedet etableret en blød gummifuge, der sluttet tæt til karm og murværk. Grundet vinduerne konstruktion ligger fugen meget dybt, og der har ikke været mulighed for at tilføre ekstra isolering bag karmene. Omfugningen er udført bedst muligt ud fra de givne vilkår, men tætningen og isoleringen omkring vinduerne er fortsat ikke optimal.

Nyetableret gummifuge.

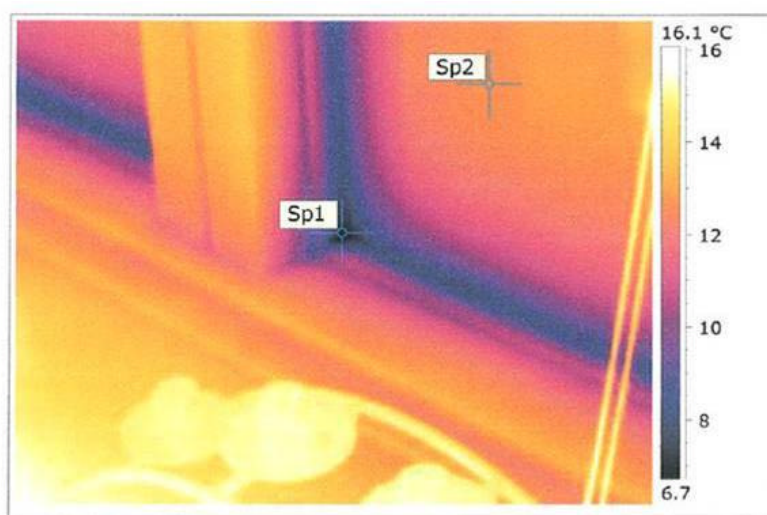
U-værdien på de nuværende vinduer måles kun midt på glasset, hvor termoglasset fungerer bedst. Langs kanterne er der væsentlige kuldebroer fordi afstandsstykket mellem glasset er udført i aluminium.

På termofotoet ovenfor kan man se hvor kolde kanterne på et ældre termoglas er.

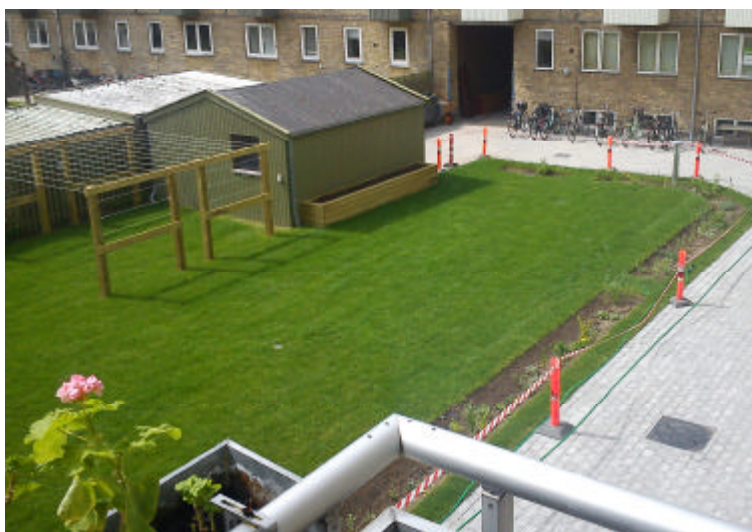
Alt fremstår i god stand.

Gårdarealer
