## **Tilstandsrapport og vedligeholdelsesplan** for ejendommen

### **A/B Maltagade**

Maltagade 15-19, Parmasgade 46-52, Siciliensgade 2-4  
2300 København S

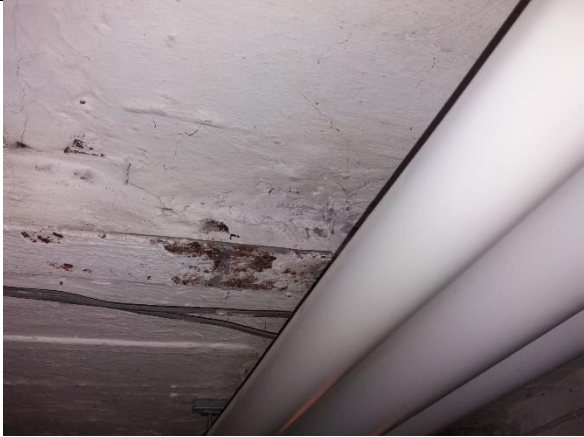
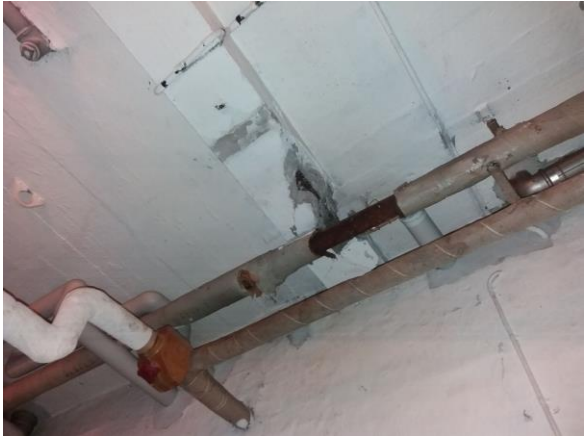
Pos:	Registrering:	Foto:
02.1	<b>Bærejern</b> Der er enkelte bærejern, som har overfladerust. Det anbefales at få dem overfladebehandlet for at forlænge deres levetid.

<i>Bærejern i kælder som holder etageadskillelsen</i>

Rustbeskyttelse af bærejern.

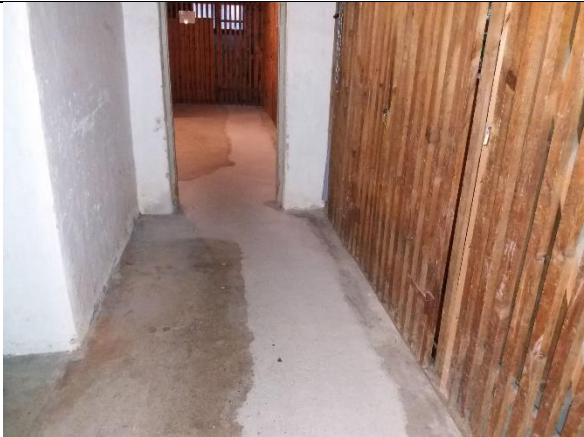
<i>Bærejern i varmecentral</i>
02.2	<b>Kældergulv</b> Kældergulve fremstod uden de større revnedannelser, som kunne antyde ændring i underliggende jordforhold.  Der blev observeret flere udbedringer i betongulvet efter tidligere kloakarbejder.  Det skal forventes, at betonen er støbt direkte på jord uden isolering.

<i>Kældergulv med tidligere reparationer</i>

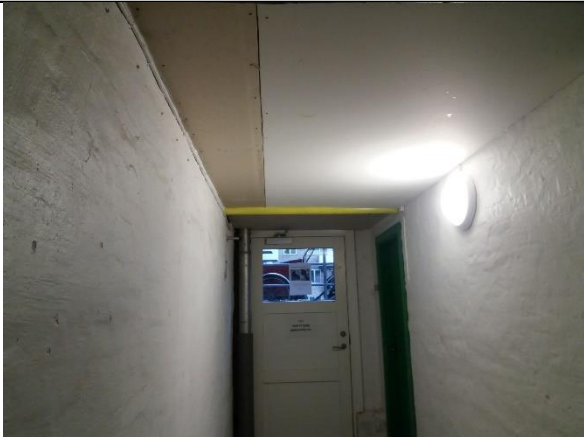
Pos:	Registrering:	Foto:
02.3	<b>Kælderloft</b> <p>Kælderloftet er flere steder blevet efterisoleret.</p> <p>Det kan være en fordel at få isoleret de resterende loftområder, hvor det kan lade sig gøre.</p> <p>Dette vil være med til at øge komforten i de overliggende lejligheder.</p>

<p><i>Isoleret kælderloft ved indgang til kælder</i></p>

Loftet i den resterende kælder kan med fordel efterisoleres, de steder hvor det er muligt. Dette vil øge komforten og forbedre indeklimaet i den overliggende lejlighed. Synligt jern skal rustbeskyttes, inden det lukkes inde.

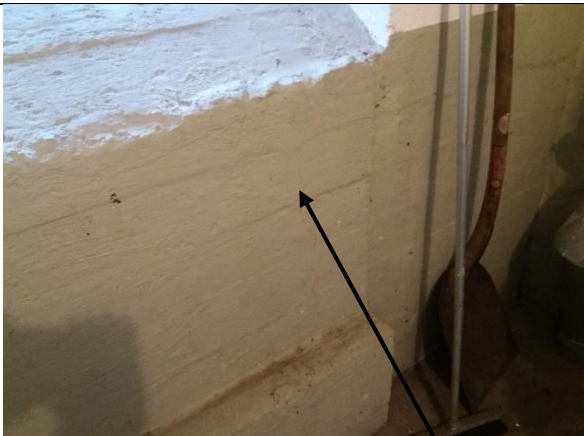
02.4	<b>Kældervæg</b> <p>Kældervæggene er udført som in situ støbebetonfundamenter.</p> <p>Dette medfører, at der ikke vil være så meget opstigende grundfugt.</p> <p>Der sås flere revner i fundamentet under kældervinduerne. Disse revner anses ikke for at være skadelige. Der vil dog være tendens til, at vand vil sive ind igennem revnerne.</p> <p>Såfremt disse forværres eller begynder at blive synlige op igennem bygningen, skal der tages aktion.</p>

<p><i>Revne i fundament under kældervindue.</i></p>

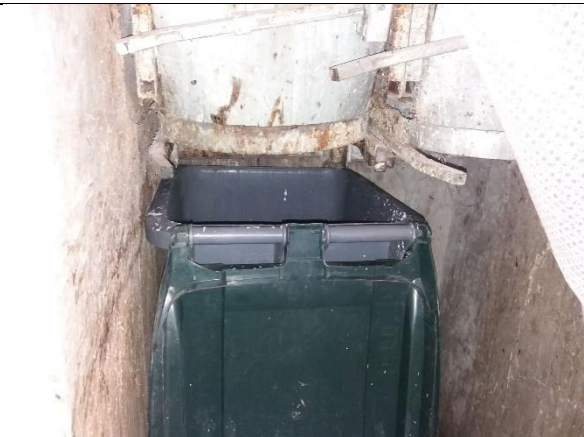
02.5	<b>Skralderum</b> <p>Ejendommen er opført med skraldeskakte. Skralderummet i kælderen er etableret under hver trappeopgang.</p> <p>Skraldeskakte- og skralderum skal jævnligt rengøres og desinficeres for at undgå skadedyr og andre følgesygdomme.</p> <p>Det anbefales, at der udføres en mere permanent lågeløsning i stedet for det plast, som hænger der nu.</p>

<p><i>Skralderum i kælder</i></p>

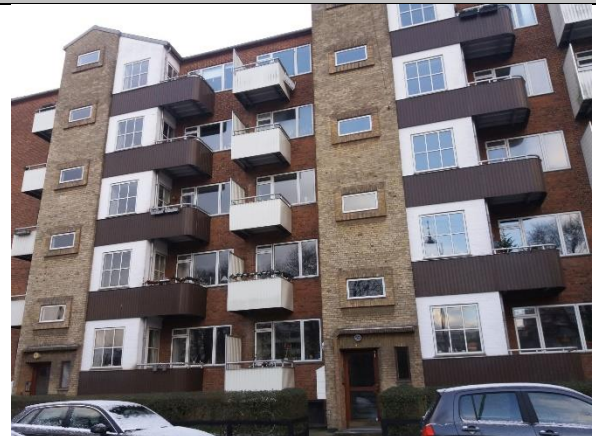
Der sås skader over flere 3-fagsvinduer, som antyder at badvedlæggende jern ru-ster og udvider sig.

Gadefacade medudestuer og altaner

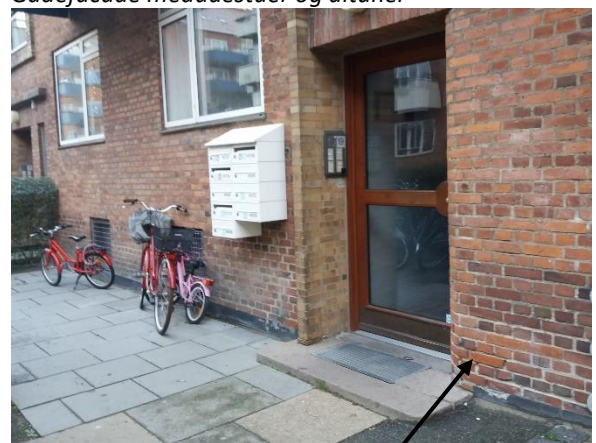
Der er lidt større skader omkring opgangsdørene, som er meget normalt grundet salt og andre vejrligshold. Facaderne er ligeledes misfarvet og kan med fordel hedvandsafrensnes.

Saltskader omkring opgangsdøre

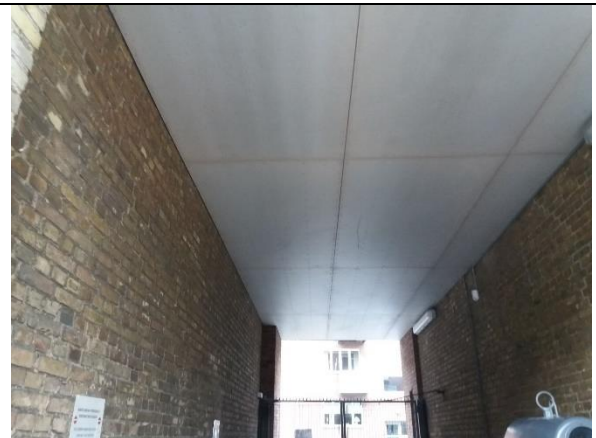
**03.3 Port**

Loftet i porten er blevet efterisoleret. Væggene fremstår i samme stand som den øvrige facade.

Port med efterisoleret loft

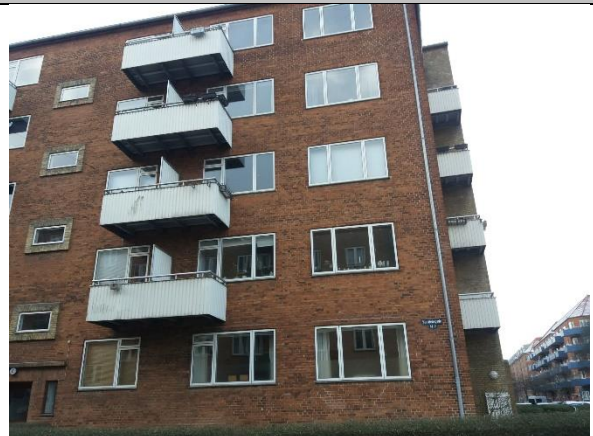
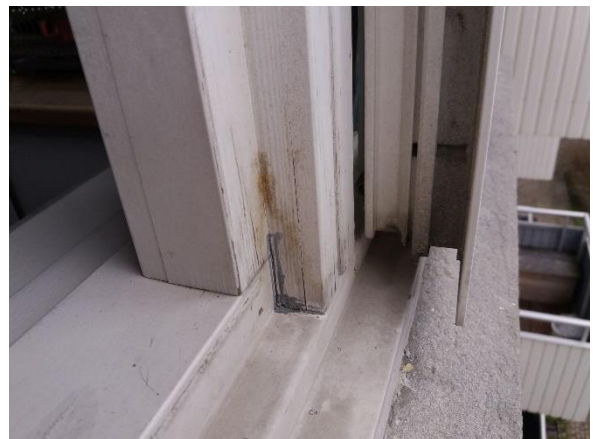
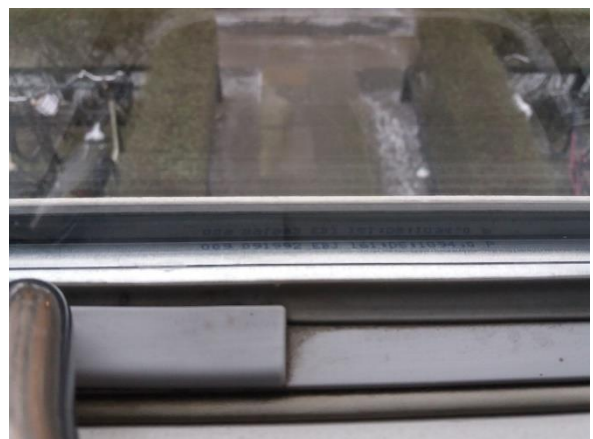
Producenten som er anvendt, hedder Vel-fac. Det er kendt af deres tidligere modeller har haft en fejl i rammekonstruktionen der medfører kuldebroer omkring vinduesrammen.

Foreningen klager derfor også over meget kondens i vindueskarme samt kulnedfald. Det anbefales ikke at vedligeholde mere på vinduerne. Foreningen bør få dem udskiftet, når der er økonomi til det.

Vindue er medtaget i trædelen, som ligger bag ved aluprofilet.

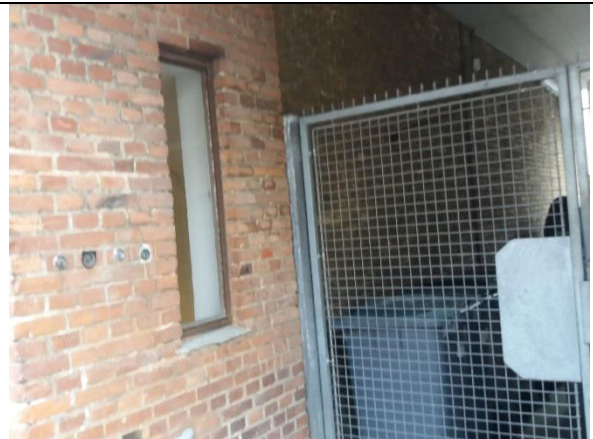
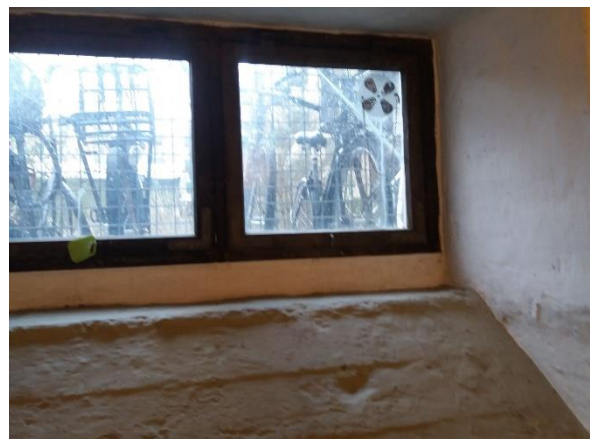
**04.2 Kældervinduer**

Originalt opgangsvindue

Originalt kældervindue

For at minimere kuldnefald i vaskeriet samt varmecentral anbefales det at få udskiftet disse til et nyt vindue med en termorude.

Der bør opsættes fyldninger i enkelte vinduesfag, hvor der kan etableres ventilation. Såfremt dette udføres skal foreningen være opmærksom på ventilationsforholdne kælderen.

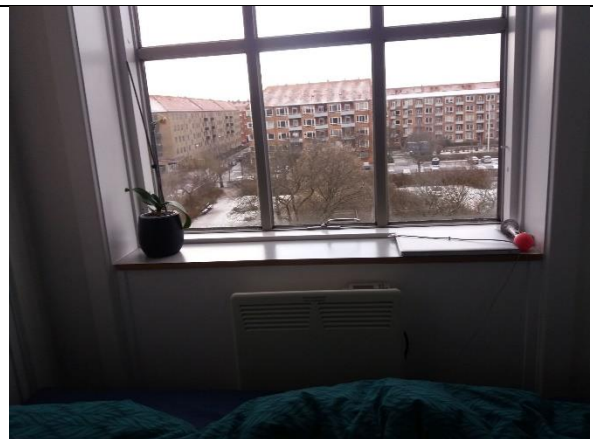
**04.3 Vindue i udestue**

Vinduet i udestuen med sprosser matcher ikke de øvrige vinduer. Type og årgang blev ikke registeret.

Vindue i udestue

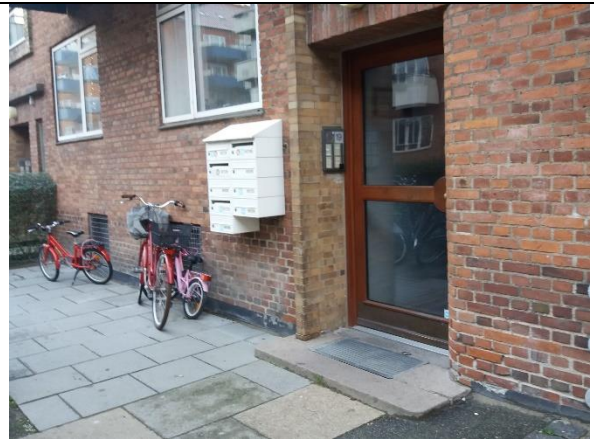
**04.4 Opgangsdør**

Opgangsdørene er nyere og udført i hårdtræ.

Der blev ikke registreret nogen skader eller svigt. Foreningen skal huske at servicere døre årligt.

*Opgangsdør mod Maltagade*

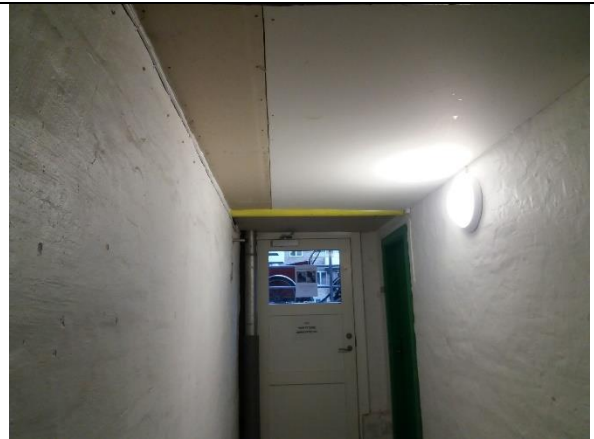
**04.5 Kælderdoor**

Kælderdoorne er også nyere og fremstår pæne uden de store anmærkninger. Der sås kun almindelig slitage.

*Kælderdoor*

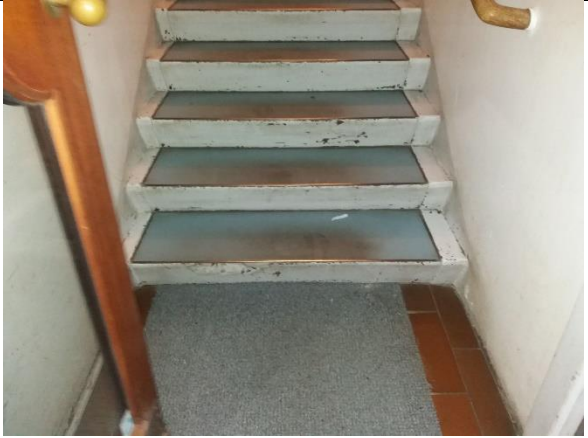
Pos:	Registrering:	Foto:
05.1	<b>Trappe</b> Der er linoleum på alle trappetrin og reposer. Belægningen fremstår meget slidt og det anbefales ikke at vedligeholde mere på den.

<i>Klinker ved indgang</i>
05.2	<b>Lejlighedsdøre</b> Dørene er de originale og fremstår med normalt hverdagsslid. Der er opsat tætningslister efterfølgende, som virker tætte.  Såfremt foreningen påtænker at udskifte eller malerbehandle døre, skal de være opmærksomme på, at maling og lak kan indeholde bly og PCB.

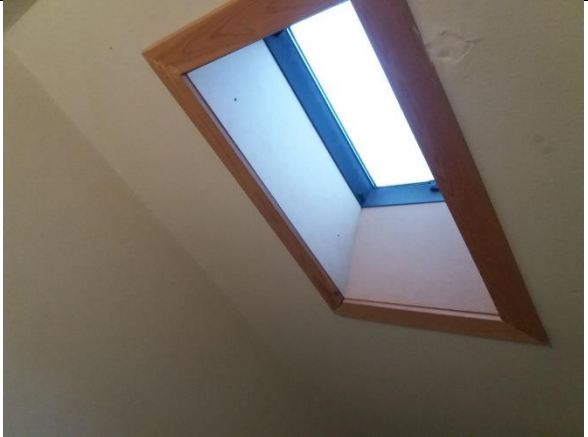
05.3	<b>Vindue</b> Der er monteret nye tagvinduer i trappeopgange ifm. at taget er blevet udskiftet.  Lysninger og indfatninger mangler malerbehandling.

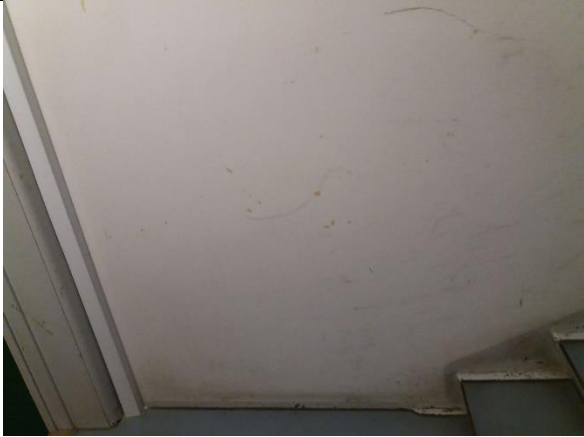
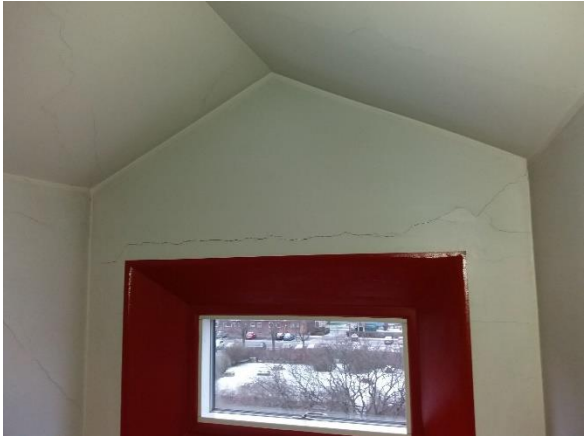
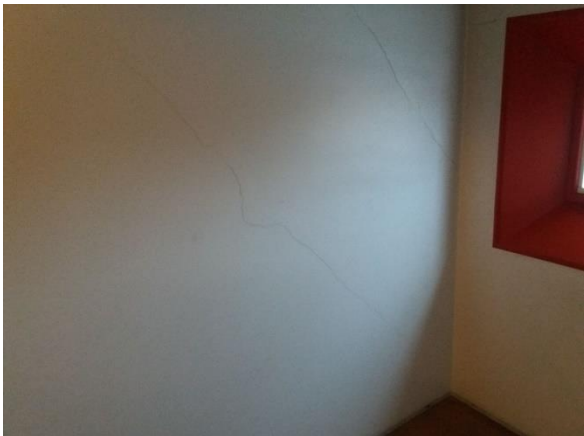
Der blev observeret revner på vægge og lofter i flere opgange omkring de øverste etager. Det blev oplyst, at dette er et generelt problem. Det blev ikke oplyst, om disse revner er gennemgående i boligerne - ellers fremstår trappen slidt efter normal hverdagsbrug.

Pos:	Registrering:	Foto:
05.4	<b>Overfalder</b> Vægge og lofter fremstår beskidte og medtaget.  Der blev observeret flere større revner i trappevæggene. Dette er tilfældet på både yder- og lejlighedsvægge, primært ved de øverste etager.  Disse revner udvikler sig sandsynligvis ikke mere og har ikke nogen konstruktionsmæssig betydning.  Foreningen bør få udbedret revner snarest muligt. Såfremt revner forværres eller kommer igen efter udbedring, anbefales det at der foretages en nærmere undersøgelse af de konstruktive forhold i bygningen.  Ved en kommende reovering skal foreningen være opmærksom på, at maling kan indeholde bly og andre tungmetaller

<i>Revner i væg omkring vindue</i>

<i>Revner i væg</i>

Udbedring af revner i trappe ved ilægning af jern i hvert 3. skifte.

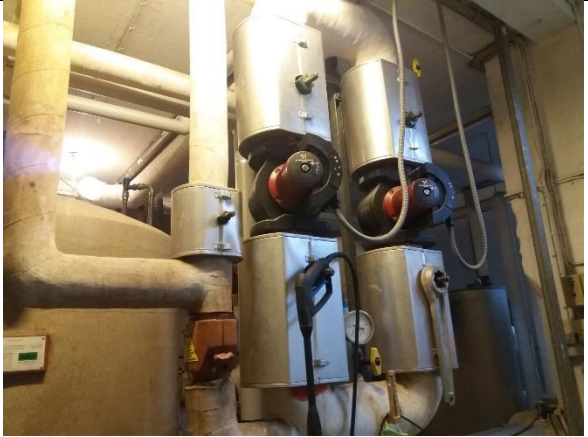
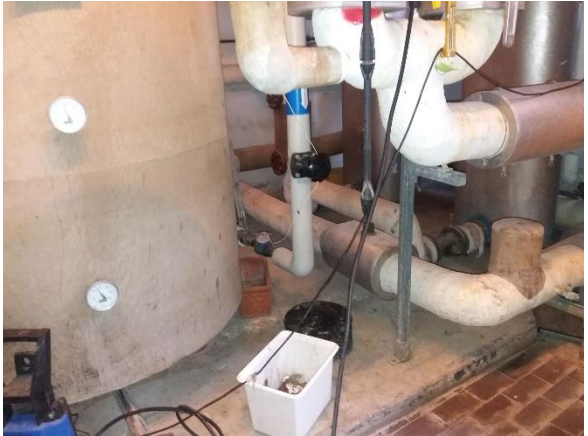
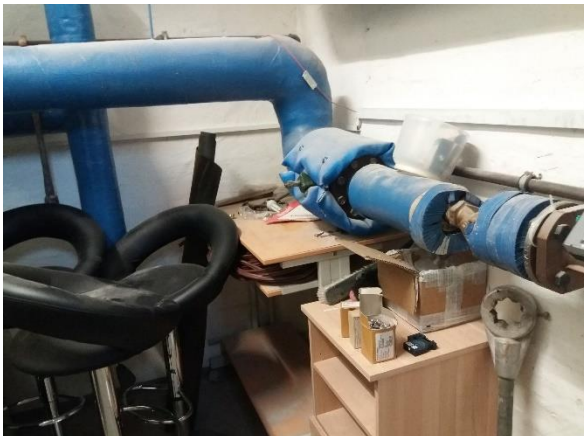
Pos:	Registrering:	Foto:
06.1	<b>Varmecentral</b> Varmen leveres som fjernvarme fra Hofor fjernvarme.  Varmtvandsbeholder er udført med isole-ring. Det samme gælder mandedækslerne.  Det blev oplyst, at foreningen har fået udskiftet en del komponenter ifm. en mindre renovering af centralen.

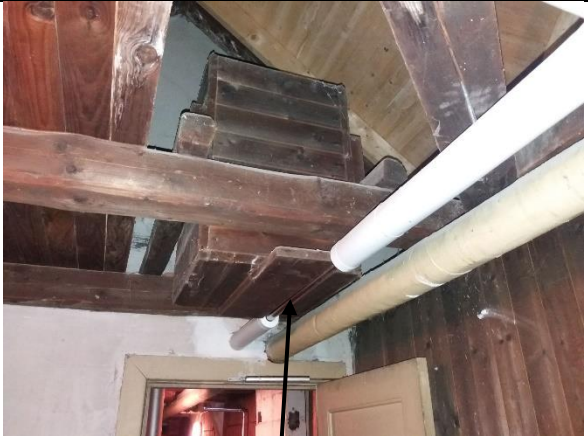
Pos:	Registrering:	Foto:
06.2	<b>Radiator</b> Radiatorer er placeret i midten af boligen. Der er termostater på alle radiatorer.  Radiatorsystemet er udført som 1-strengs anlæg. Det blev oplyst, at der til tider kan være udfordringer med varmfordelingen i boligerne.	  <i>Radiator i midten af boligen</i>
06.3	<b>Varmerør</b> Der blev observeret varmerør, der er trukket i tagrum. Varmerør fremstår med minimal eller ingen isolering og bør derfor efterisoleres.

<i>Varmerør uden isolering</i>

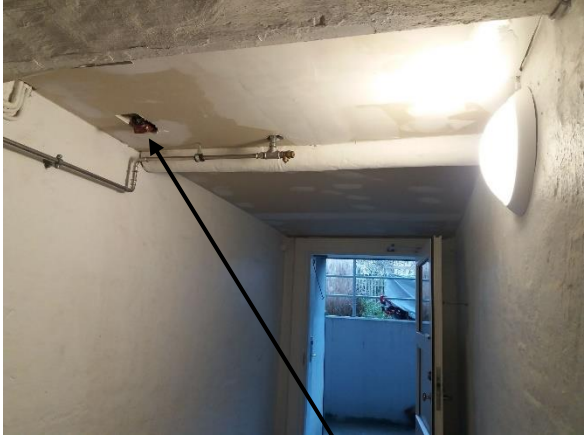
Pos:	Registrering:	Foto:
07.1	<b>Varme</b> Kælderloftet er blevet efterisoleret flere steder. Inden et sådant arbejde skal foretages, bør el- og vvs- installationer eftergås og evt. rykkes. Såfremt der skal etableres lemme eller andre inspektionsanordninger, skal der være tilstrækkeligt med plads.

<i>Inspektionshul til varmeanlæg</i>
07.2	<b>Faldstammer</b> Der er udskiftet en del faldstammer i ejendommen. Der er ifm. dette arbejde etableret horisontal rottesikring.	  <i>Faldstamme med rottesikring</i>

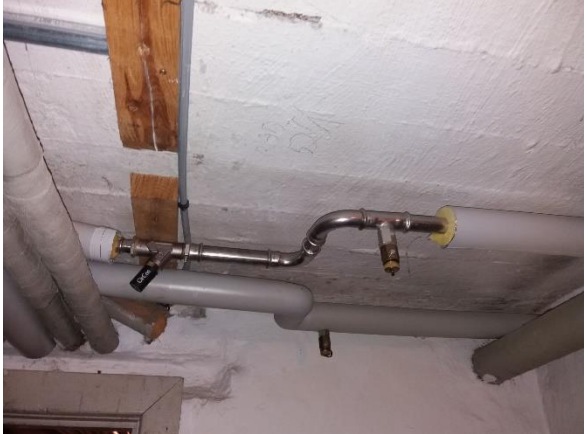
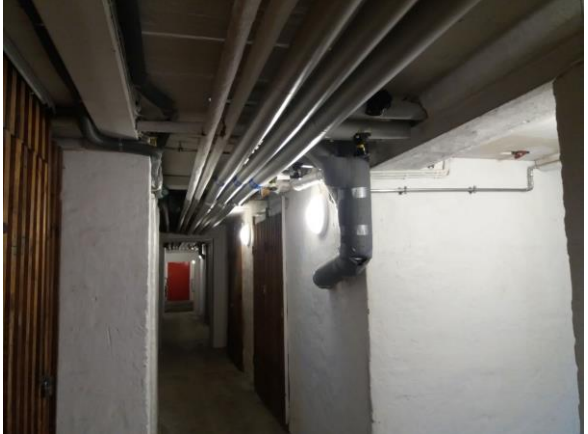
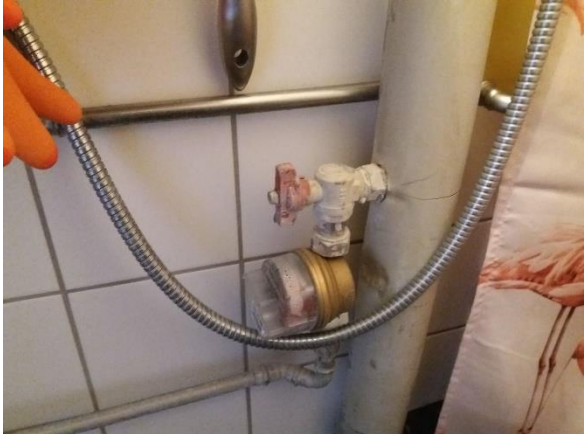
Pos:	Registrering:	Foto:
07.5	<b>Brugsvand</b> Installationer i boligerne er individuelt blevet renoveret. Tilstanden vurderes som god.  Der blev ikke registreret skader eller svigt.  Det blev ikke oplyst, hvornår der er foretaget udskiftninger på stigstrenge. Flere af dem er isoleret. Der er dog et mindre antal, som ikke er.  Der er opsat vandmåler i boligerne. Disse bør skiftes hvert 6 år. Det vurderes, at disse er udført ifm. de nye stigstrenge.

<p><i>Brugsvandsrør uden isolering</i></p>

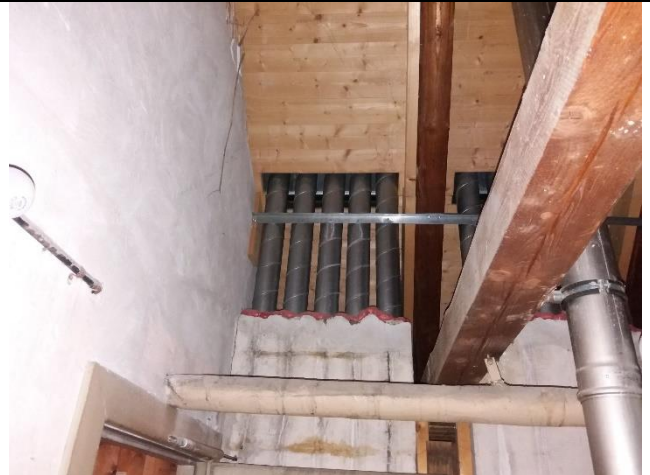
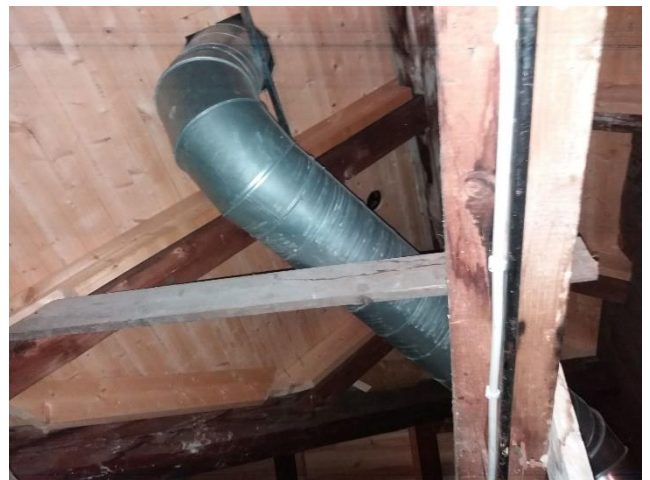
Der er trukket en større aftrækskanal, som ligeledes ikke er isoleret. Det blev ikke oplyst, hvad denne bliver brugt til.

*Uisoleret aftrækskanaler*

*Større uisoleret aftrækskanal*

Det anbefales at få disse isoleret, så de lever op til gældende brandkrav.

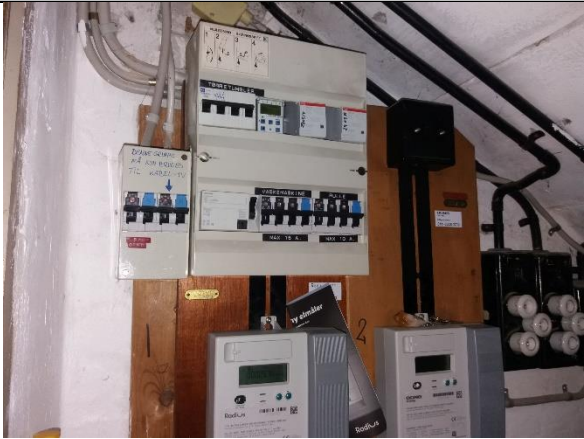
Pos:	Registrering:	Foto:
09.3	<p data-bbox="263 275 858 320"><b>El i kælder</b></p> <p data-bbox="263 320 858 432">Kælderen er forsynet med el-tavle til fællesarealer, hvor der er opsat lovpligtig HPFI-relæ samt el-måler.</p> <p data-bbox="263 477 858 589">Såfremt foreningen ønsker en renovering af trapperne, bør elinstallationen også gennemgås.</p>

<p data-bbox="863 712 1449 741"><i>El-tavler i kælder</i></p>
