## **Tilstandsrapport og vedligeholdelsesplan** for ejendommen

### **A/B Maltagade**

Maltagade 15-19, Parmasgade 46-52, Siciliensgade 2-4  
2300 København S

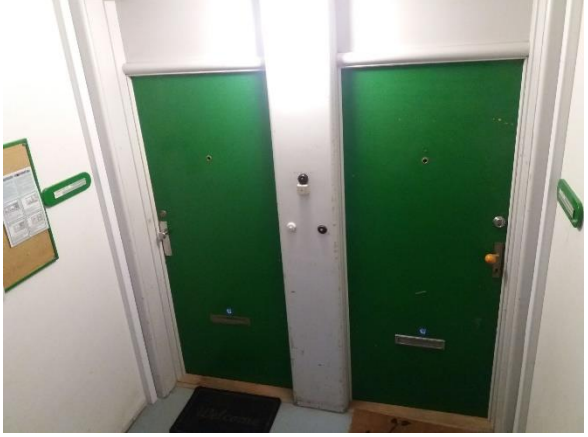
<i>Klinker ved indgang</i>
05.2	<b>Lejlighedsdøre</b> Dørene er de originale og fremstår med normalt hverdagsslid. Der er opsat tætningslister efterfølgende, som virker tætte.  Såfremt foreningen påtænker at udskifte eller malerbehandle døre, skal de være opmærksomme på, at maling og lak kan indeholde bly og PCB.
